Expertise :  
Schutzwürdigkeit Heinz Haus, 7220 Schiers

Abklärung Schutzwürdigkeit Heinz Haus, 7220 Schiers

Dokument: Expertise

Gemeinde Schiers, 7220 Schiers

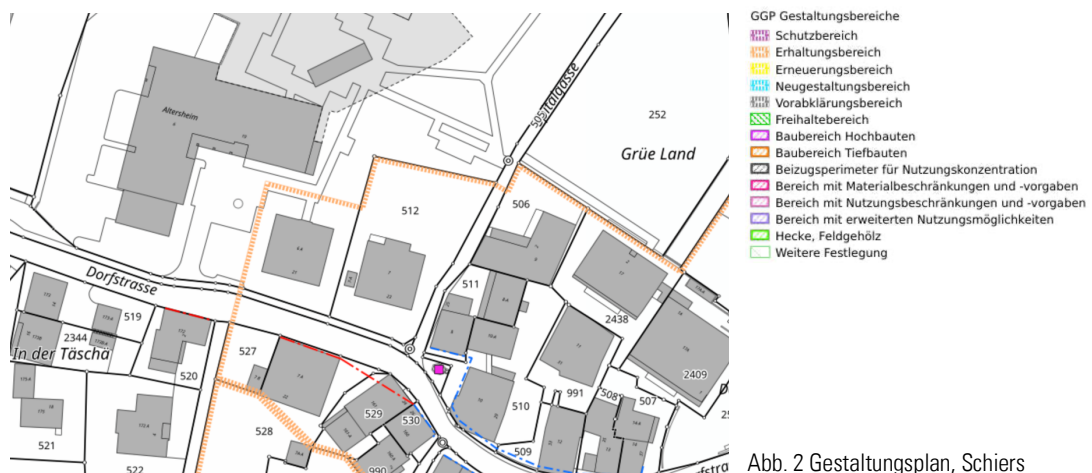
Abb. 2 Gestaltungsplan, Schiers

Das Heinz Haus liegt im Gestaltungsbereich der Gemeinde Schiers. Der Brunnen vor dem alten Walserhaus ist als Objekt geschützt. Die Eingrenzung des Erhaltungsbereiches bezieht den Dorfkern und einzelne angrenzende Bauwerke mit ein.

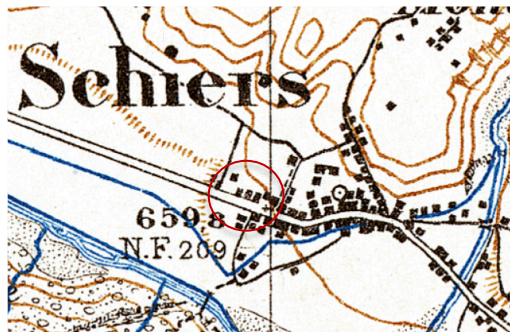
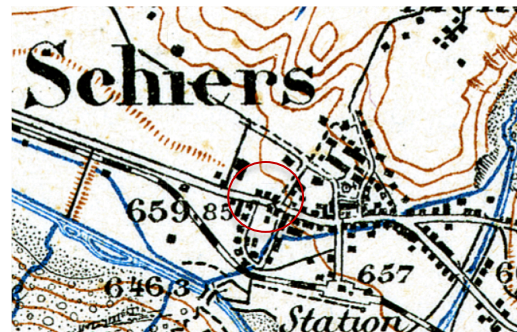
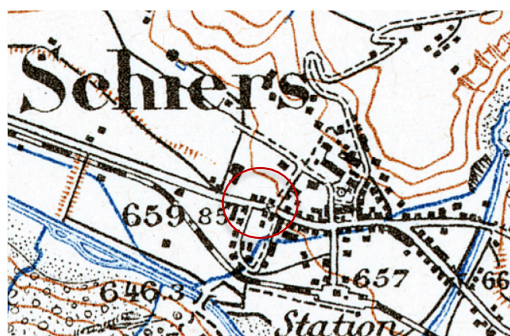
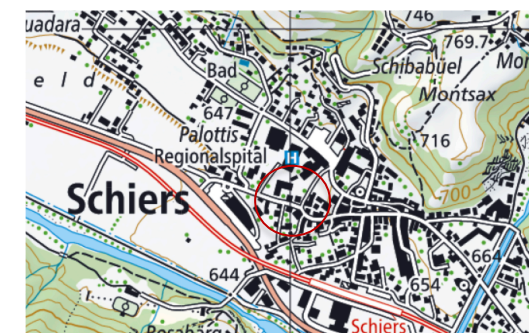
Um die Entwicklung des Dorfes, resp. des Heinz Hauses zu ergründen, ist die Landeskarte in verschiedenen Jahrgängen untersucht worden. Die Grafiken zeigen die historische Bedeutung der Bauwerke beim Dorfeingang.

Genau in dieser regen Bauphase in der zweiten Hälfte des 19. Jahrhunderts wurde auch das Heinz Haus gebaut. Genaue Angaben zum Baujahr sind nicht vorhanden. Die früheste Landeskarte, auf welcher das Heinz Haus eingezeichnet ist, stammt aus dem Jahr 1882. Ein Jahr früher wurde das Spital gebaut. Somit besteht die begründete Vermutung, dass das Heinz Haus zusammen mit dem Spital Schiers gebaut wurde.

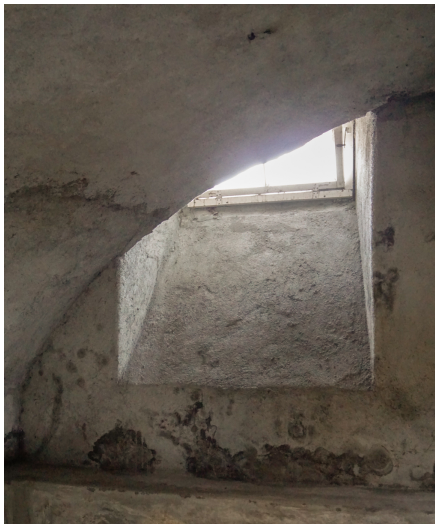
Abb. 5 Foto Gewölbe | Fenster Kellergeschoss

Das Bauwerk wurde zweimal auf seinen Zustand geprüft und begutachtet. Weder im Kellergeschoss noch in den Obergeschossen und dem Dachgeschoss konnten Baumängel festgestellt werden. An den Kellerwänden sind teilweise Ausblühungen vorhanden, die aber völlig normal für Bruchsteinhäuser unter Terrain sind. Das Kellergeschoss liegt typisch für Bauten aus dieser Zeitepoche als Hochparterre. Dadurch erfährt es eine natürliche Belüftung und der Feuchtigkeitshaushalt wird gut reguliert.

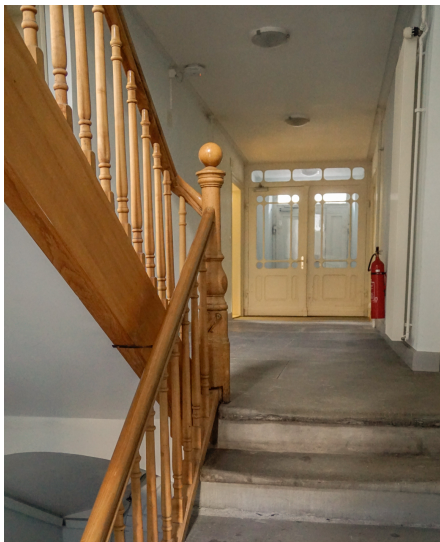
Abb. 6 Foto Erschliessung

In den oberen Geschossen wurde zwischen den Aussen angrenzenden Zimmern, schätzungsweise in den 70- oder 80-er Jahre, Küchen und Badezimmer eingebaut. Diese sind ohne grosse Rücksicht auf den Bestand integriert worden und weisen keinerlei architektonische Qualitäten auf. Ansonsten sind auf den Geschossen keine nennenswerten Veränderungen feststellbar und die Bausubstanz ist gut erhalten. Bodenbeläge sind fast alle im Originalzustand. Ebenso die Geländer, Türen und Wandtäfer. Im Dachgeschoss wurden stärkere Eingriffe in der Dachkonstruktion vorgenommen, um Raum für zwei Wohnungen zu generieren. Hier ist die originale Substanz nur fragmentiert vorhanden. Jedoch ist die

ursprüngliche Konstruktion noch spürbar und lesbar. Die Wohnungen wurden ebenfalls ohne grosse Sorgfalt im Dachgeschoss integriert.

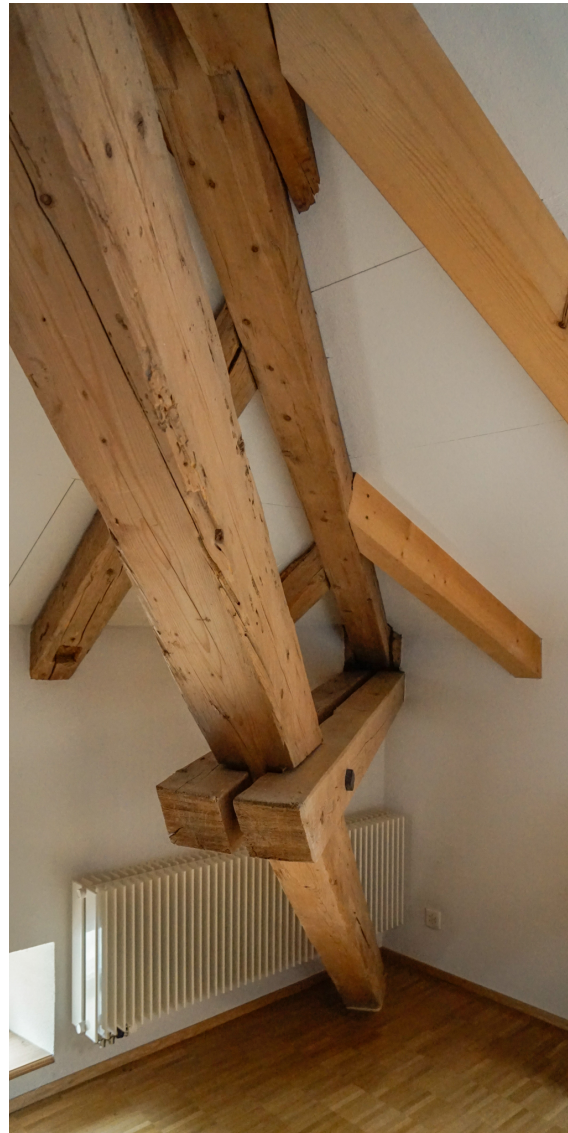
Abb. 7 Foto Dachstuhl

Aussen fallen vor allem die zwei neueren Lukarnen auf, die wahrscheinlich in Zusammenhang mit dem Dachgeschossumbau erfolgten. Sie fallen erst auf den zweiten Blick auf und bei näherer Betrachtung erkennt man gut die Differenzen zur ursprünglichen Dachform und zum Nachbarhaus. Ansonsten scheint das Haus auch von Aussen keine ersichtlichen Mängel aufzuweisen.

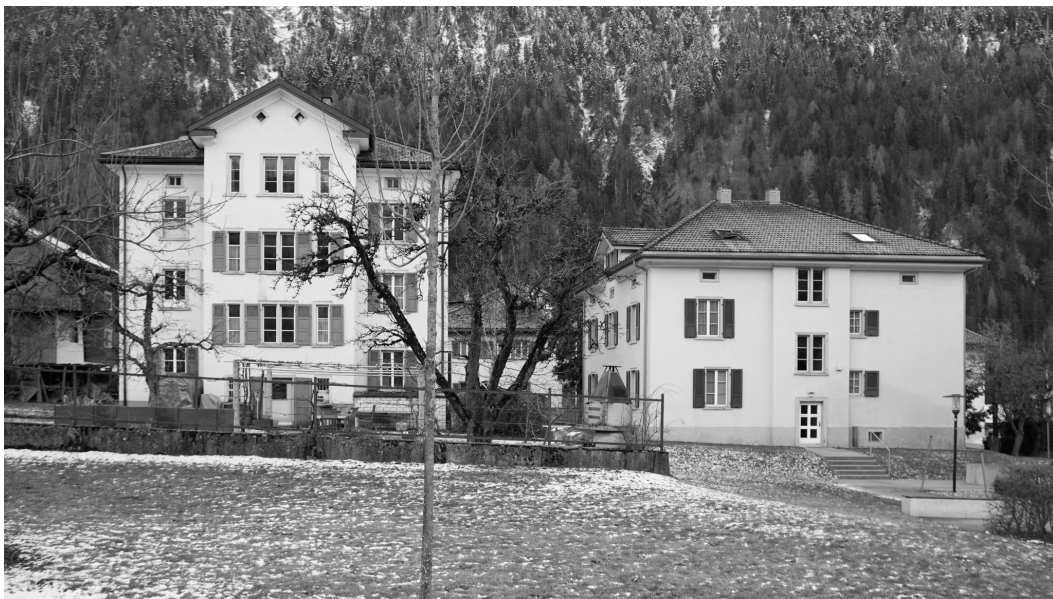
Abb. 9 Foto Fassaden Heinzhaus und Fluryhaus

Gleichzeitig mit dem Heinz Haus erscheint das Haus Flury auf den Plänen. Ein Vergleich der Fassaden als auch der Grundrisse spricht eindeutig dafür, dass diese beiden Häuser zu einander gehören. Beide haben einen quadratischen, symmetrischen Grundriss. Als Folge davon ergibt sich eine symmetrische Fassade mit dem Eingangsbereich in der Mitte. Das Flury Haus hat drei Wohngeschosse, das Heinz Haus lediglich deren zwei. Das Haus Flury kann als der grosse Bruder des Heinz Hauses bezeichnet werden. Wie sehr die beiden Gebäude mit einander verwandt sind zeigt sich beim Dachabschluss. Beide Häuser haben das identische Würfelfries. Beim Haus Flury verläuft das Würfelfries durchgehend, beim Heinz Haus nicht. Beim näheren Betrachten erkennt man, dass beim Haus Heinz nachträglich eine Dachgaube eingebaut wurde. Als Folge davon ist das Würfelfries heute unterbrochen. Das heisst, erst die Nachbarschaft von Heinz Haus und Haus Flury machen die beiden Gebäude lesbar.

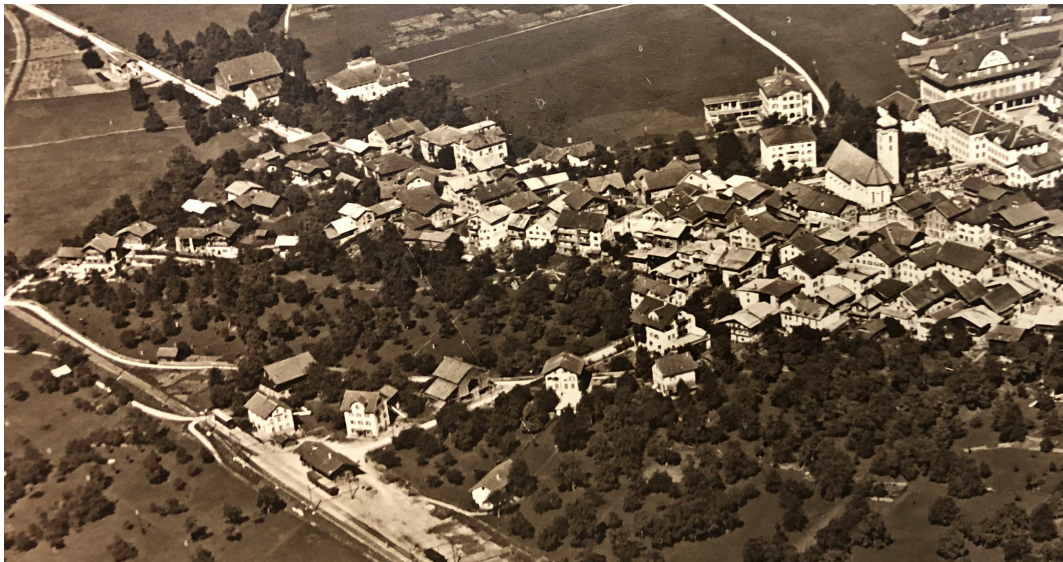
Abb. 10 Luftbild 1923, Schiers

Die Verwandtschaft von Heinz Haus und Haus Flury zeigt sich auch in der Dachform. Beide haben ein Walmdach mit einem darunterliegenden Kranz aus schmalen Fenstern, um Licht ins Dachgeschoss zu bringen. Eine Swissair Luftaufnahme aus dem Jahr 1923 zeigt betreffend der Dachlandschaft in Schiers ein interessantes Bild. Direkt bei den beiden besprochenen Häusern steht ein drittes Haus mit derselben Dachform. Zusammen bilden sie eine Eingangssituation, ähnlich einem Tor, hinter der sich das Dorf Schiers öffnet. Entlang der Hauptstrasse gibt es noch einige weitere Häuser mit derselben Typologie: Walmdach und quadratischer Grundriss. Ansonsten ist eine andere Typologie vorherrschend, das Satteldach mit einem rechteckigen Grundriss.

Die Vermutung ist naheliegend, dass der Typus Satteldach mit rechteckigem Grundriss älter ist und dem bäuerlichen und handwerklichen Leben zuzuordnen ist. Der im späten 19. Jahrhundert neue Typ mit quadratischem Grundriss lässt sich sowohl beim Spital, bei der evangelischen Lehranstalt, als auch beim Haus Heinz beobachten. Dieser Baustil war während der oben beschriebenen regen Bautätigkeit beliebt. Wie diese an der Renaissance – mit der Villa Rotonda von Palladio als Leitbau – orientierte Architektur nach Schiers kam ist nicht Gegenstand dieser Abklärung. Auffallend ist, dass sie beinahe deckungsgleich ist mit dem in Davos vorherrschenden Baustil.
